車種別適合表の確認について

ISOFIXで取り付けできる条件

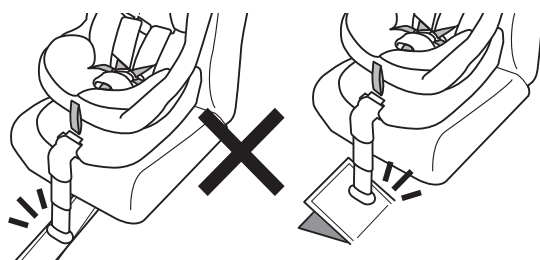
1 サポートレッグの場合

接地面に座席のスライドレールや床下収納スペースなどがある座席。

サポートレッグの接地面にスライドレールや床下収納がある場合、スライドレール等に干渉しない位置にスライドさせてからセットしてください。

調節をしていただいても干渉してしまう車両の場合は、『本書(車種別適合表)』の適合判定は不可になっています。

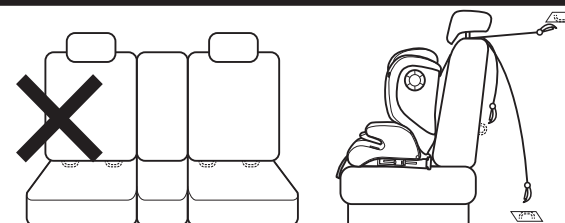
2 ISOFIX取付金具と

トップテザー取付金具が装備されていない座席。

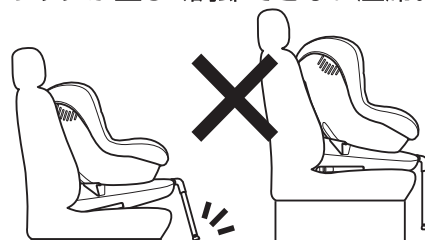
4 座席の高さや床の形状によりサポート

レッグが正しく調節できない座席。

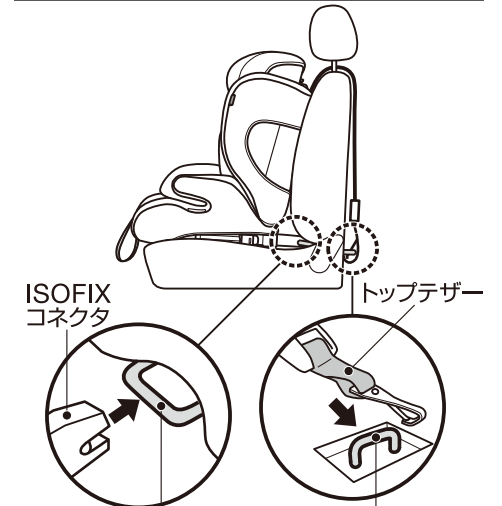
ISOFIX + トップテザー

ISOFIX固定方式のチャイルドシートには2種類の取り付け方があります。

ISOFIX 取付金具 テザーアンカー

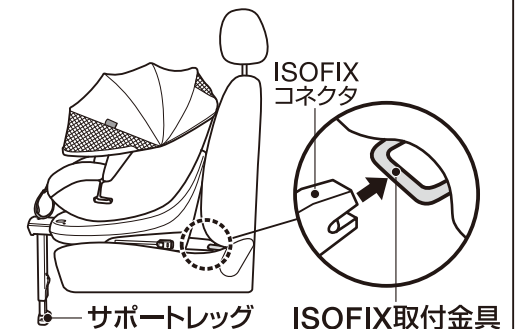
ISOFIX + サポートレッグ

サポートレッグ ISOFIX 取付金具
